museo archeologico nazionale reggio calabria

P.E.B.A. Piano di Eliminazione delle Barriere Architettoniche

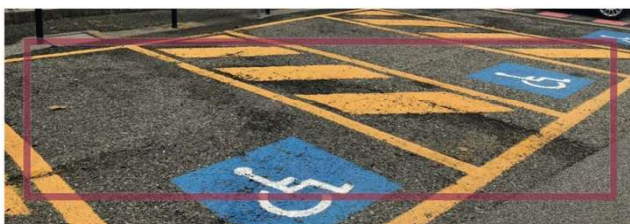
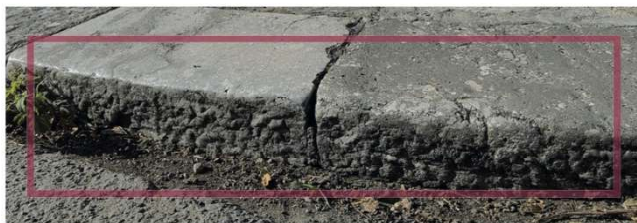
1.C Parcheggi Riservati

Assenza di parcheggio riservato alle persone con disabilità posto in prossimità della struttura debitamente collegata con il Museo.

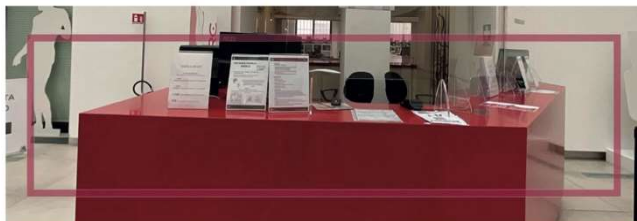
C2.ACOM

Il totem attuale non integra comunicazioni accessibili in Lingua dei Segni (LIS/ASL/IS) e sottotitoli per informazioni utili durante la visita.

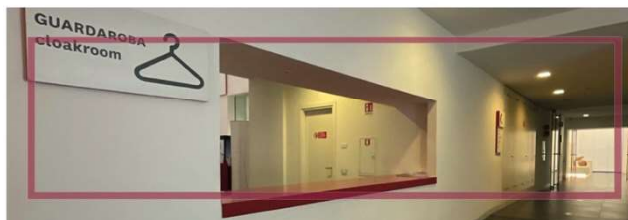
2.D Guardaroba

Il guardaroba manca di accessibilità per persone su sedie a ruote, senza sezioni a doppia altezza e con illuminazione inadeguata. La fruizione autonoma non è possibile poiché il guardaroba è presidiato.

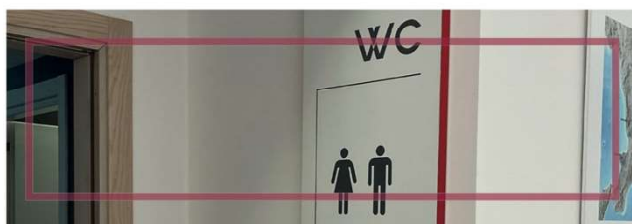
2.F Servizi Igienici

Meccanismo di chiamata di assistenza con feedback visivo e sonoro non presente o non funzionante.

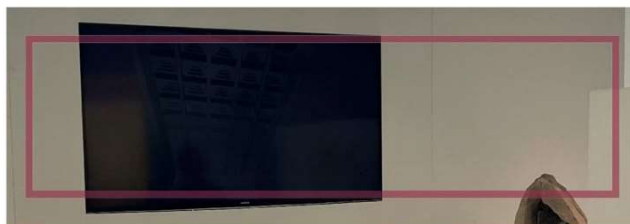
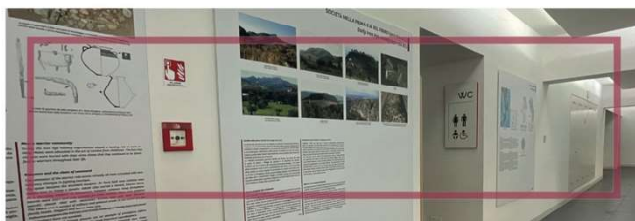
4.A Esperienza museale e postazioni multimediali

Postazione video non accessibile in relazione a specifiche esigenze: mancanza di caratteri ingranditi, linguaggio semplificato, contrasti cromatici, audio descrizioni e ausili per l'ascolto.

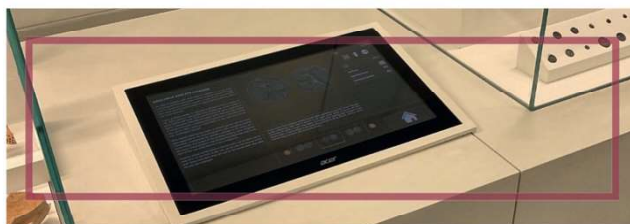
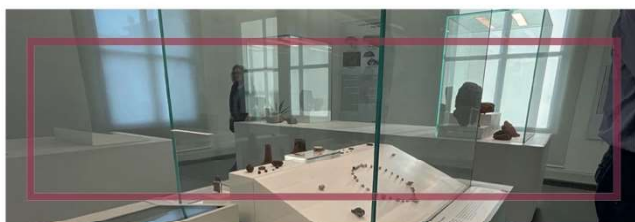
C4.BDISP

Mancano audio-descrizioni per persone con disabilità visiva senza sistemi di controllo vocale o screen reading. Le informazioni audiovisive sottotitolate spesso mancano di contrasto e caratteri ingranditi, e le postazioni non sono accessibili a bambini o persone su dispositivi a ruote.
